S P R A W O Z D A N I E 6117/2023/OS  
Z POMIARÓW PÓL ELEKTROMAGNETYCZNYCH  
WYKONANYCH DLA POTRZEB OCHRONY ŚRODOWISKA

Badany obiekt: Instalacja radiokomunikacyjna Orange Polska S.A.

Numer i nazwa: 6391 (37174N!) OPOLE RYNEK (KOP\_OPOLE\_OZIMSKA)

Adres: OPOLE, OZIMSKA 19, Powiat m. Opole, WOJ. OPOLSKIE

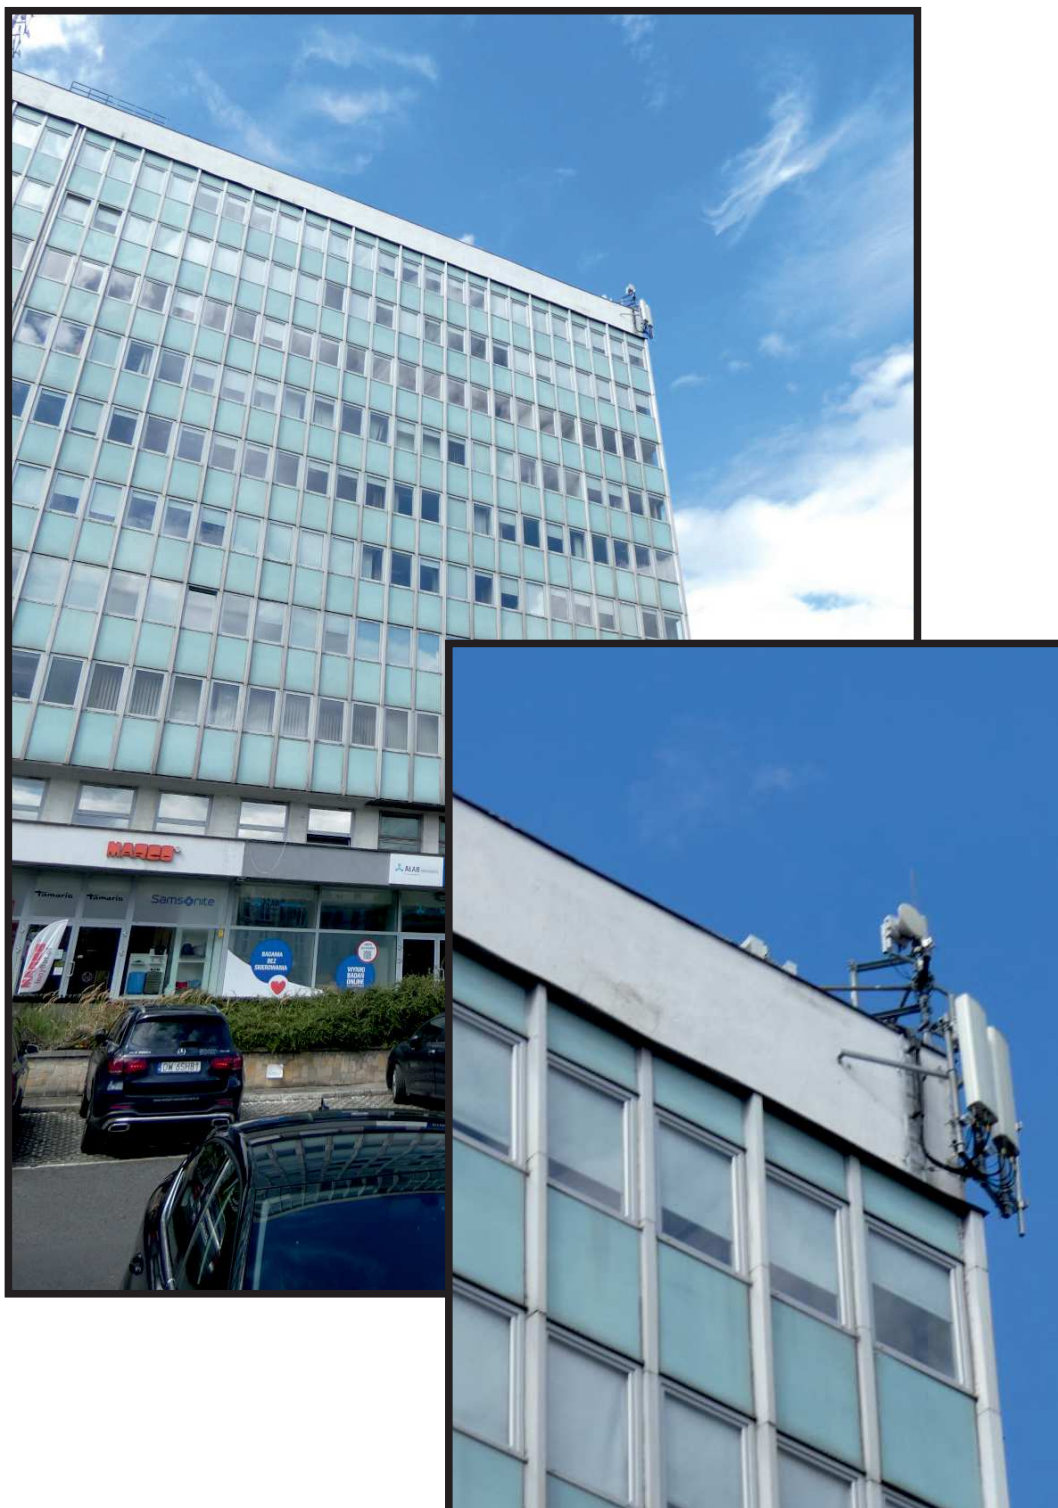
Załącznik nr 3

**INSTALACJA RADIOKOMUNIKACYJNA Orange Polska S.A. 6391 (37174N!) OPOLE RYNEK (KOP\_OPOLE\_OZIMSKA)**  
Zdjęcia instalacji radiokomunikacyjnej
